# Wysoka jakość powietrza wyzwaniem XXI wieku Enex – Nowa Energia Kielce 2020

## Problemy eksploatacji i zakres prac remontowych i modernizacyjnych budownictwa mieszkaniowego systemowego

**Jerzy Zb. Piotrowski**  
**Politechnika Świętokrzyska**

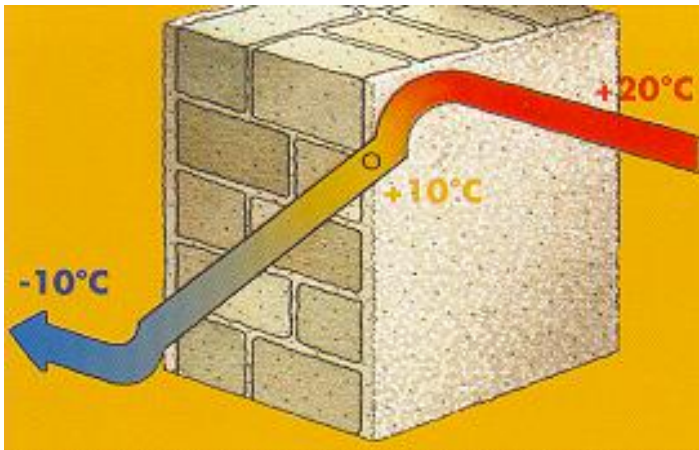
Wysoki U: szybki przepływ strumienia ciepła, niska temperatura wewnętrznych powierzchni ścian fasadowych

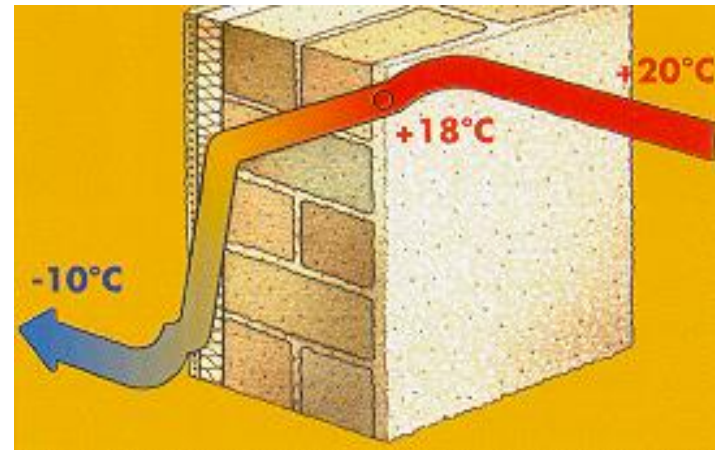
Niski U: wyraźnie zredukowany przepływ ciepła przez przegrodę i wyższa temperatura wewnętrzna ścian fasadowych.

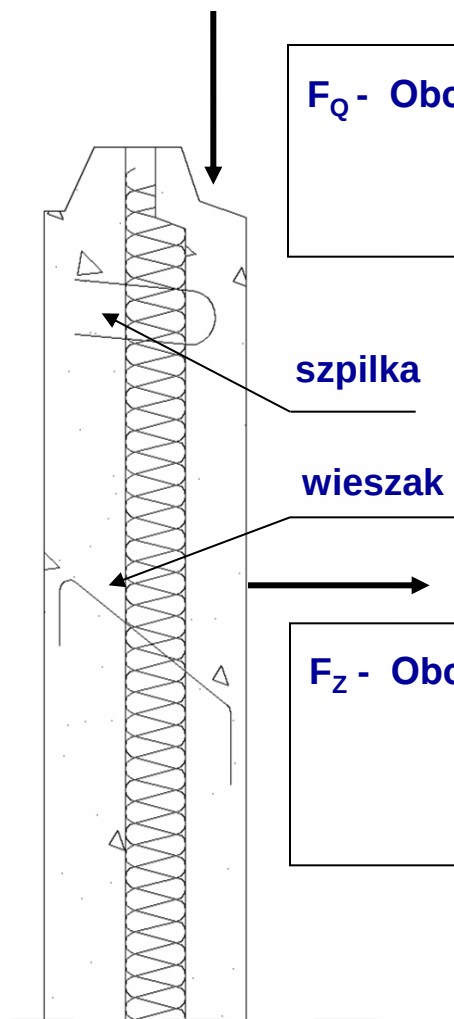
## - WADLIWOŚĆ SYSTEMOWA W - 70

$F_Q$  - Obciążenie pionowe –  
wypadkowa ciężarów warstw:  
izolacyjnej oraz fakturowej

Charakterystyka ścian  
trójwarstwowych  
Przenoszenie obciążeń  
zewnątrznych

szpilka

wieszak

$F_Z$  - Obciążenie poziome –  
obciążenie od ssania,  
parcia wiatru na płytę

Szpilka - zaprojektowana  
tylko na przenoszenie  
obciążeń poziomych

Wieszak - zaprojektowany  
tylko na przenoszenie  
obciążeń pionowych

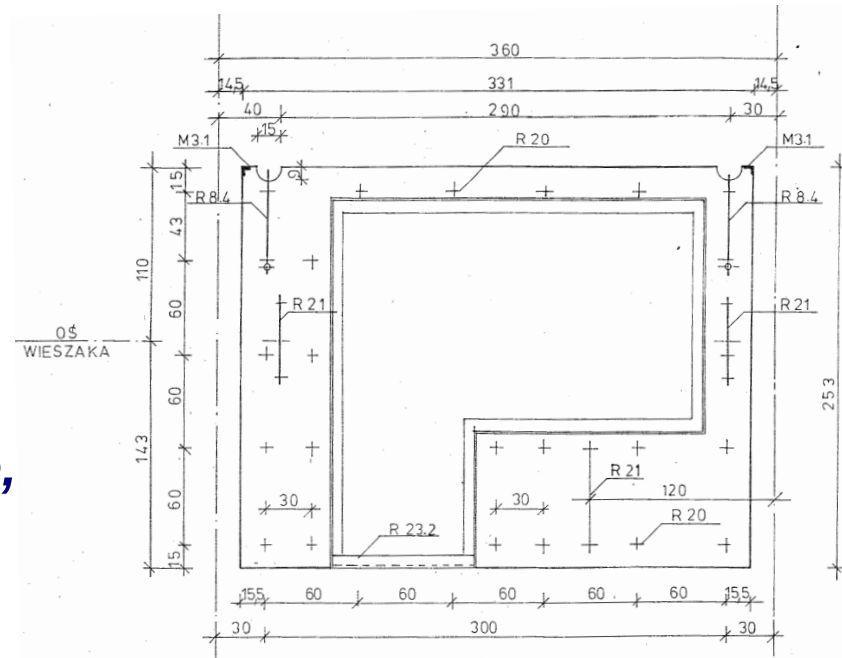
# ŚCIANY NADZIEMNE ZEWNĘTRZNE

Wadliwość elementu:

- mała grubość ocieplenia,*
- wątpliwość co do trwałości wieszaków.*

Zakres prac naprawczych:

- wymiana lub docieplenie dodatkowe,*
- wzmocnienie połączeń międzywarstwowych.*

| Element systemu | Wadliwość elementu | Zakres prac naprawczych |
|---|---|---|
| Ściany nadziemne zewnętrzne | Mała grubość ocieplenia, wątpliwość co do trwałości antykorozyjnej wieszaków | Wymiana lub docieplenie dodatkowe, wzmocnienie połączeń międzywarstwowych |

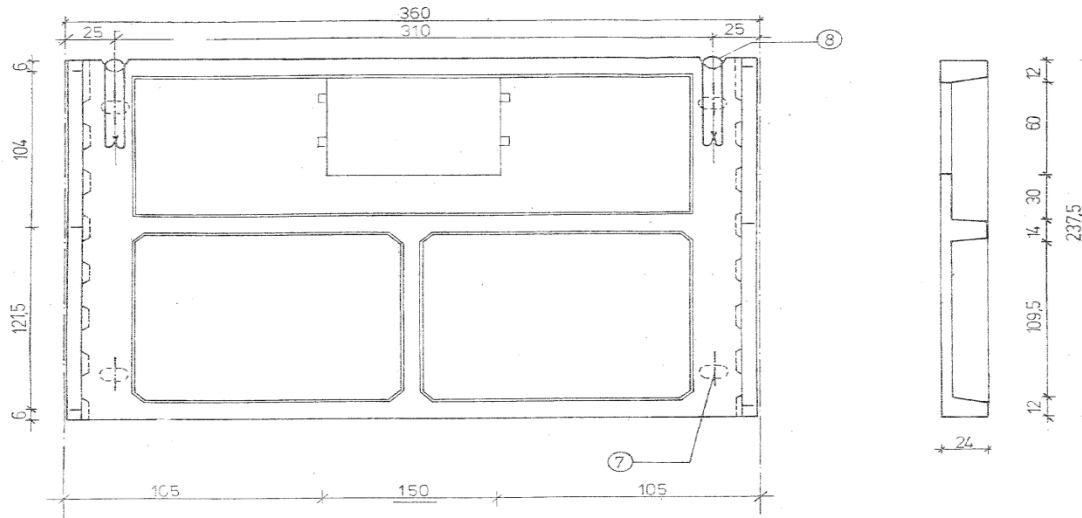
# ŚCIANY PIWNIC

**Wadliwość elementu:**

- ***brak docieplenia ścian,***
- ***mało skuteczne zabezpieczenie przeciwwilgociowe.***

**Zakres prac naprawczych:**

- ***kompleksowe wykonanie ocieplenia***
- ***wraz z izolacją przeciwwilgociową i ewentualnie drenażem***

| Element systemu | Wadliwość elementu | Zakres prac naprawczych |
|---|---|---|
| Ściany piwnic | Brak docieplenia ścian, mało skuteczne zabezpieczenie przeciwwilgociowe: | Kompleksowe wykonanie ocieplenia wraz z izolacją przeciwwilgociową i ewentualnie drenażem |

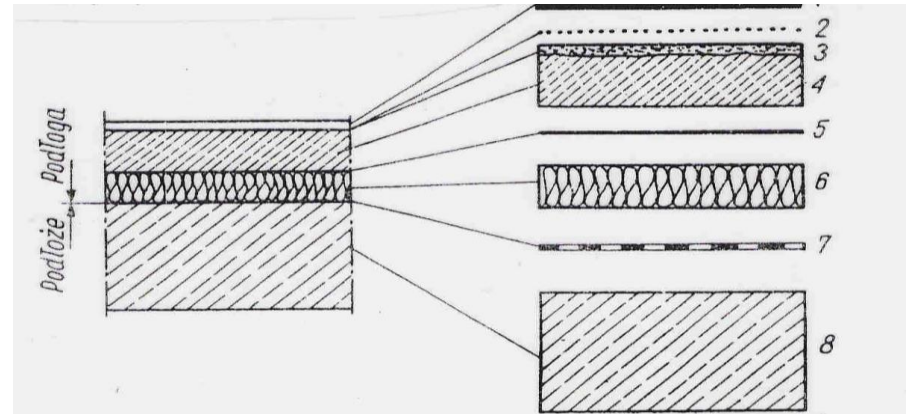
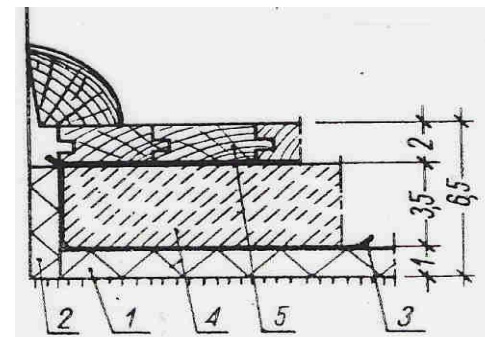
# STROPY ŻELBETOWE

Wadliwość elementu:

- **ograniczona grubość warstw wykończeniowych.**

Zakres prac naprawczych:

- **zastosowanie efektywnych, o pomniejszonych grubościach, materiałów wykończeniowych.**

| Element systemu | Wadliwość elementu | Zakres prac naprawczych |
|---|---|---|
| Stropy żelbetowe | Ograniczenie grubości warstw wykończeniowych | Zastosowanie efektywnych, o pomniejszonych grubościach materiałów wykończeniowych |

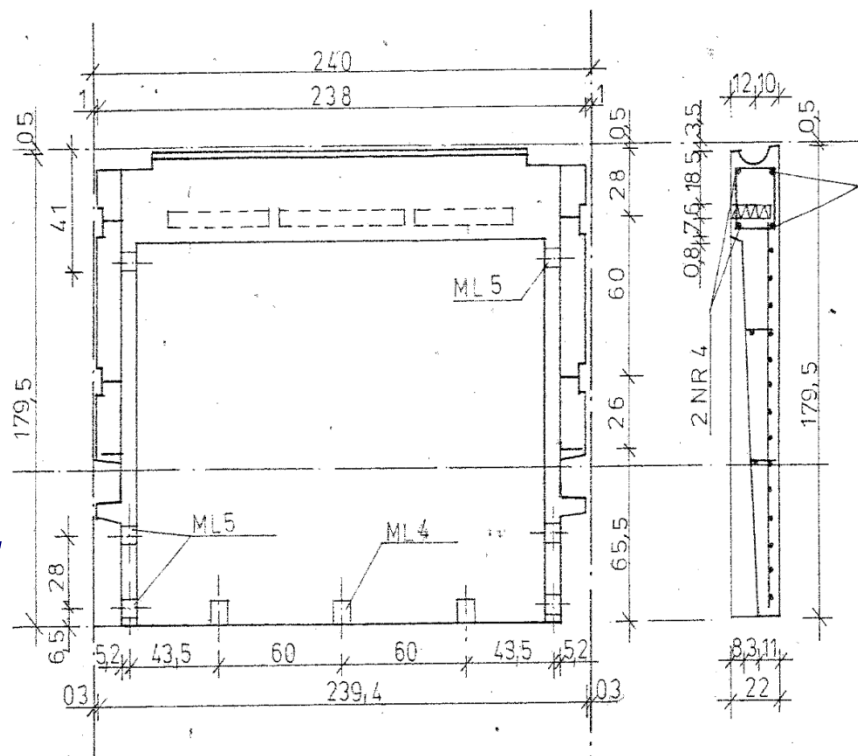
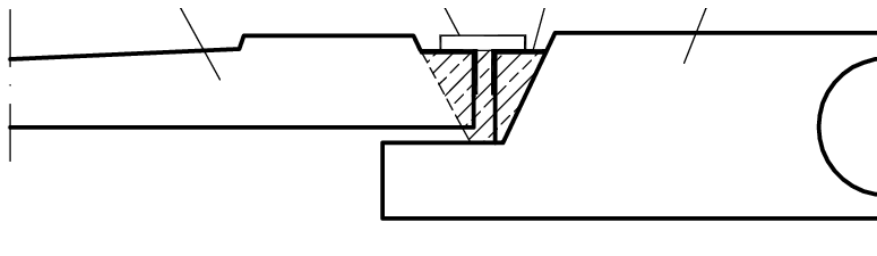
## BALKONY I LOGGIE

### Wadliwość elementu:

- *mostki termiczne,*
- *brak pewności co do*
- trwałości mocowania balkonów.*

### Zakres prac naprawczych:

- ocieplenie balkonów i loggi,
- wzmocnienie mocowania balkonów.

| Element systemu | Wadliwość elementu | Zakres prac naprawczych |
|---|---|---|
| Balkony i loggie | Mostki termiczne, brak pewności co do trwałości mocowania balkonów | Ocieplenie balkonów i loggi, wzmocnienie mocowania balkonów |

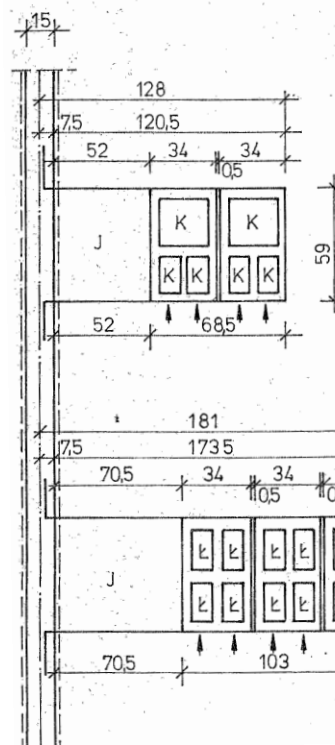
# TRZONY KOMINOWE

Wadliwość elementu:

- *brak szczelności,*
- *ograniczona wydajność*
- i duża wadliwość wentylacji grawitacyjnej.*

Zakres prac naprawczych:

- *wymiana lub uszczelnienie trzonów,*
- *systemowe rozwiązanie wentylacji.*

| Element systemu | Wadliwość elementu | Zakres prac naprawczych |
|---|---|---|
| Trzony kominowe | Brak szczelności, ograniczona wydajność i wadliwość wentylacji grawitacyjnej | Wymiana lub uszczelnienie trzonów, systemowe rozwiązanie wentylacji |

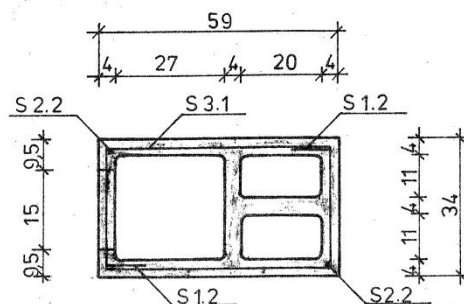
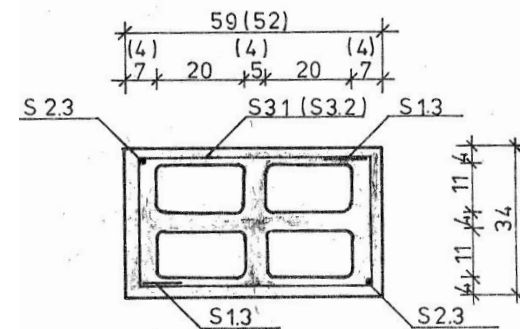
WENTYLACJA  
KUCHNI

PŁYTA STROPOWA  
Z WYCIĘCIEM \*2\*

WENTYLACJA KUCHNI  
I ŁAZIENKI LUB WC

PŁYTA STROPOWA  
Z WYCIĘCIEM \*3\*

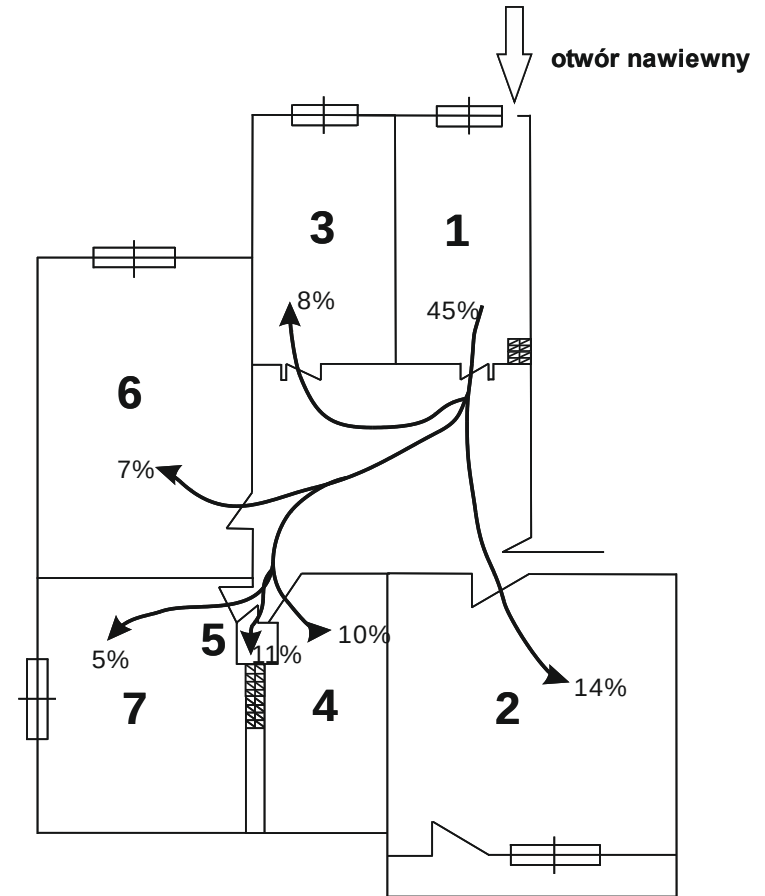
## - MIKROKLIMAT I INSTALACJE

*Rozdział powietrza  
nawiewanego – badania  
gazem znacznikowym SF<sub>6</sub>.*

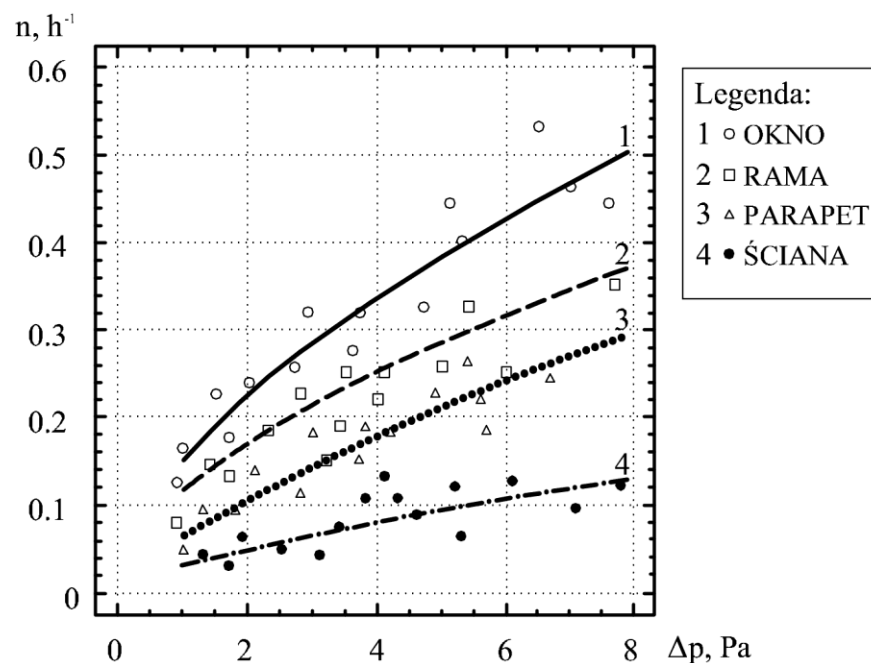
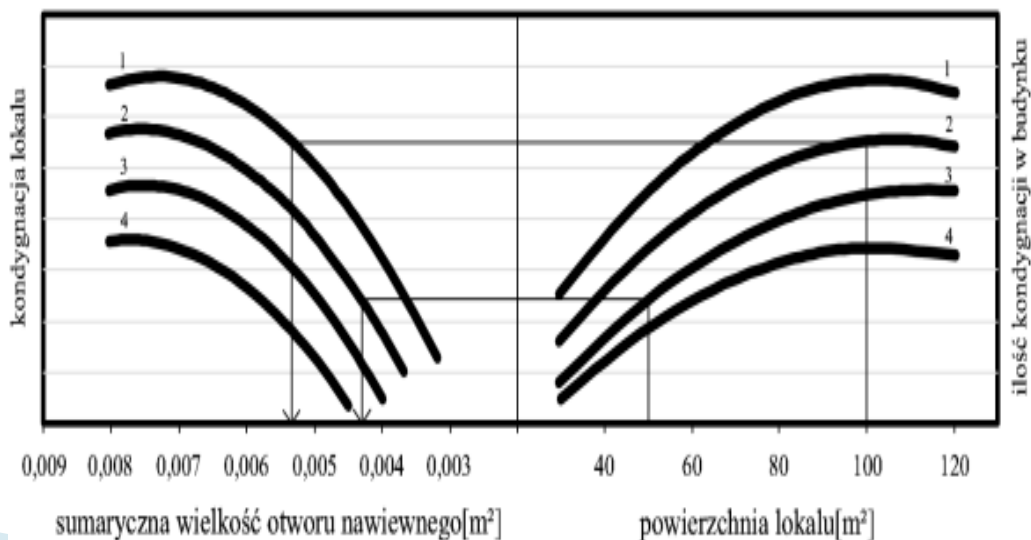
# OKNA

Wadliwość elementu:

- *słabe parametry cieplne  
oraz powietrzne.*

Zakres prac naprawczych:

- *wymiana,  
- właściwa organizacja nawiewu.*

| Element systemu | Wadliwość elementu | Zakres prac naprawczych |
|---|---|---|
| Okna | Słabe parametry cieplne i powietrzne | Wymiana, właściwa organizacja nawiewu |
